Kein Schrumpfen

sondern Quellen

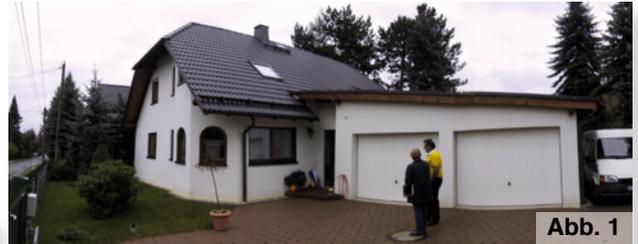
Abb. 1

Am nicht unterkellerten Einfamilienhaus (Abb. 1) trat neben anderen ein kräftiger horizontaler Riss in der Außenwand zum linken Nachbarn auf (Abb. 2).

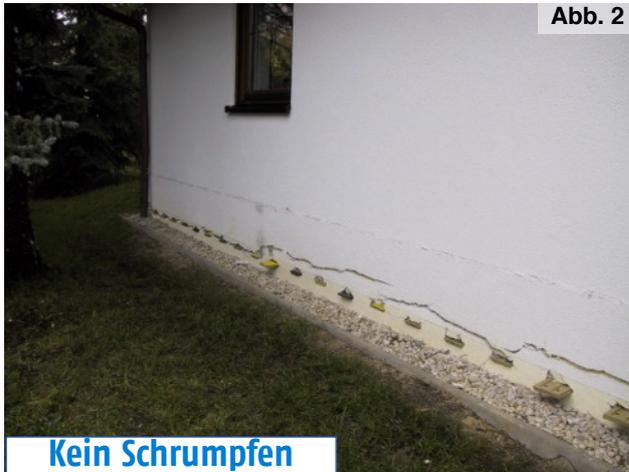
Abb. 2

Aufgrund von Bodenuntersuchungen wurde in einem Gutachten festgestellt, dass Schluff ansteht und die Baumreihe neben dem Gebäude durch Wasserentzug zum Schrumpfen des Bodens und in der Folge zu Setzungen und zu diesem Riss führte.

Zu beachten ist zunächst, dass über einen horizontalen Riss keine vertikalen Kräfte übertragen werden können. Die Wand müsste also schweben. D.h. die „Schrumpftheorie“ führt in der Realität zu einem Logikfehler. Es verbleibt in einem solchen Fall keine andere Möglichkeit als sämtliche Überlegungen neu zu starten.

Wölbungen des Fußbodens, ließen als weitere Möglichkeit der Rissbildung das Quellen von Materialien unter der Bodenplatte als wahrscheinlich erscheinen.

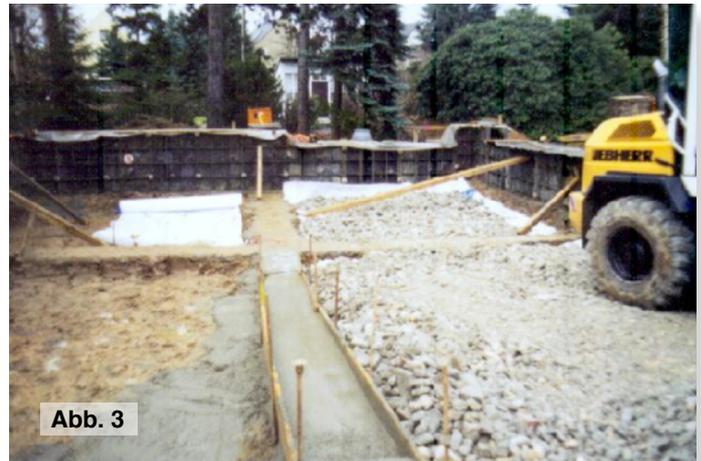
Abb. 3

Recherchen ergaben, dass zunächst eine Gründung auf Streifenfundamenten vorgesehen war, wegen des aufgeweichten bindigen Bodens jedoch der Boden zwischen den Fundamenten ausgehoben und durch Betonrecycling-Material ersetzt wurde (Abb. 3). Nach guter Verdichtung dieses Ersatzbodens war noch eine 25 cm dicke Stahlbetonplatte über die Streifenfundamente betoniert worden.

Im Betonrecycling-Material war als Rest des Abbruchs auch Gipsputz enthalten. Durch Schichtenwasser, das sich im Bereich der neuen Verfüllung staute, wurde aus dem Gips Sulfat gelöst. Das stark sulfathaltige Wasser konnte an den großen Angriffsflächen des gebrochenen Betons den Zement angreifen und Sulfatreiben verursachen. Dabei kommt es zu einer Volumenvergrößerung von bis zu 300 Prozent.

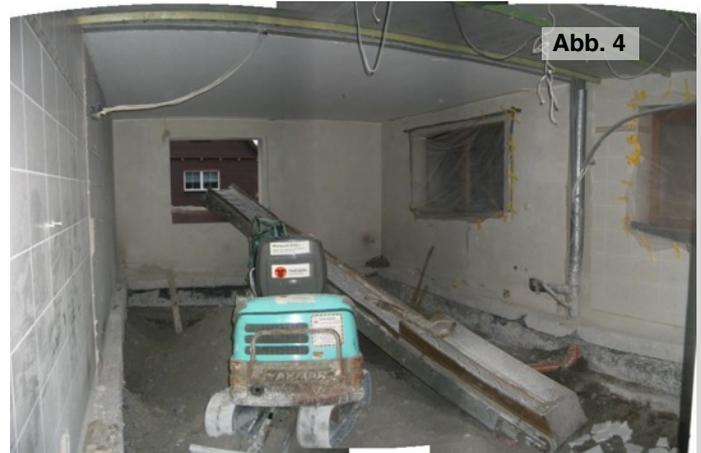
Abb. 4

Untersuchungen an dem Betonrecycling-Material unter der Bodenplatte, das über Kernbohrungen gewonnen wurde, zeigten ein noch großes Potenzial für weitere Hebungen, so dass es erforderlich wurde,

das Material zwischen den Fundamenten auszubauen (Abb. 4).

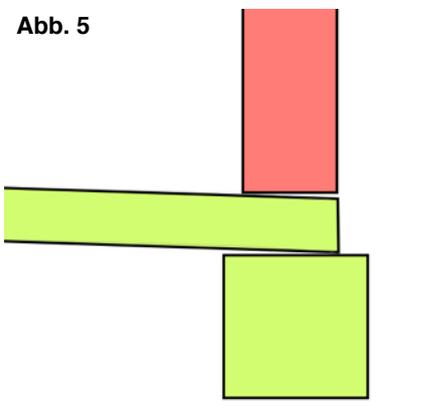
Die Abb. 5 zeigt in einem schematischen Schnitt durch die Wand, wie es kinematisch möglich war, dass der durchgehende horizontale Riss entstand und trotzdem die Wandlasten in das Fundament übertragen werden konnten.
