Ein Fertigteilhaus am Rand einer nicht bebauten Grünzone steht um 16 cm schief (Abb. 1). Die Schiefelage des Hauses sollte dauerhaft behoben werden.

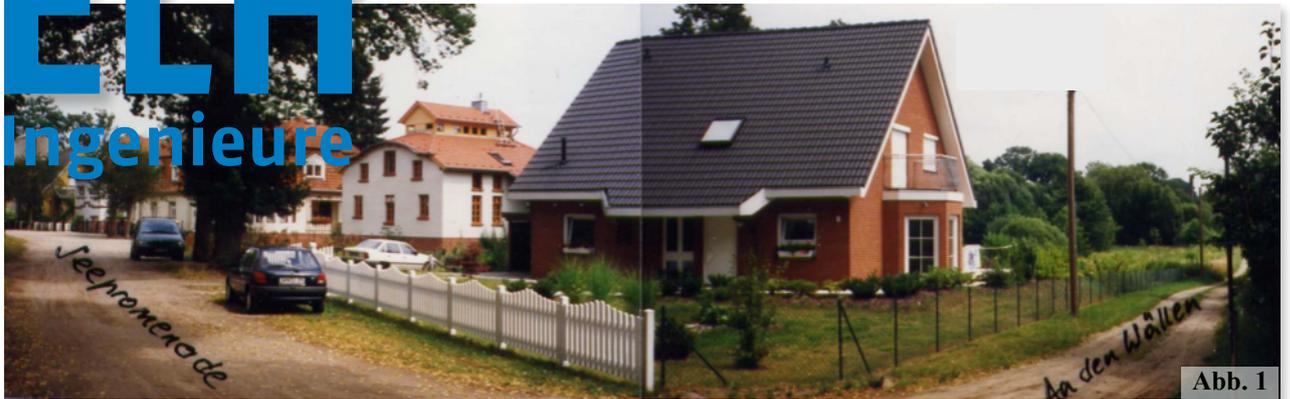
Abb. 1

Die Ursache ist nach Bodenuntersuchungen rasch gefunden. Die stark unterschiedliche Mächtigkeit der kompressiblen organischen Bodenschicht (Abb. 2) führte bei Belastung durch die Bodenauffüllung und Einwirkung des Gebäudegewichtes zu dem großen Setzungsunterschied.

Die Baugrunderkundung war nicht tief genug geführt. So wurden weder der organische Boden noch die unterschiedliche Mächtigkeit des organischen Bodens erkannt.

Für die Sanierung der Gründung gab es die Forderung, die Schiefelage des Gebäudes dauerhaft zu beheben. Dafür wurden verschiedene Unternehmen angesprochen, die solche Arbeiten schon ausgeführt haben. Kein Unternehmen wollte jedoch die Arbeiten zu einem Pauschalpreis übernehmen. So übernahmen die ELH-Ingenieure die Planung und schlüsselfertige Sanierung selbst als Pauschalvertrag und führten sie im Jahr 2000 mit versierten Fachunternehmen aus.

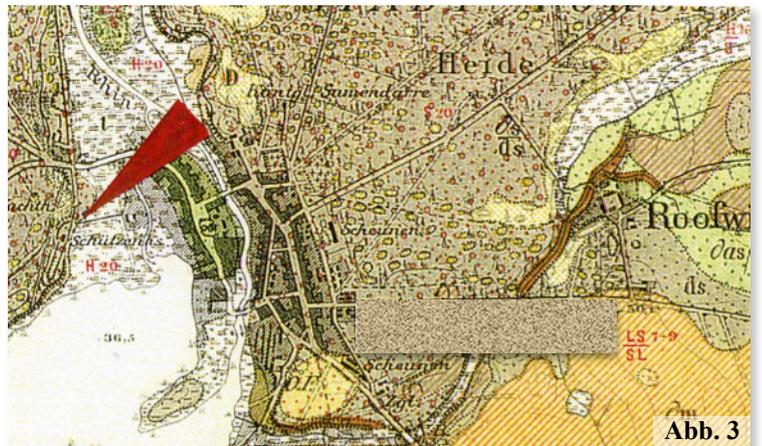
Abb. 3

Der Straßename „Seepromenade“ verspricht eine attraktive Wohnlage. Wie der nebenstehende Ausschnitt aus der Geologischen Karte (Abb. 3) zeigt, ist der angesprochene See im unmittelbaren Grundstücksbereich verlandet. Es gab also deutliche Hinweise auf zu erwartende ungünstige Bodenverhältnisse, die entsprechende Bohrungen und Bohrtiefen erforderlich hätten. Es wurde jedoch nur eine Bohrung ausgeführt, die knapp über dem Torf endete.
