Ein vor wenigen Jahren gebautes Wohnhaus (Abb. 1) steht um knapp 20 cm schief. Wegen des tiefgründig anstehenden Torfes wurde es auf einer Stahlbetonplatte über einem Sandkoffer gegründet.

Achtung, Gründung auf Sandkoffer verhindert nicht Schiefelage!

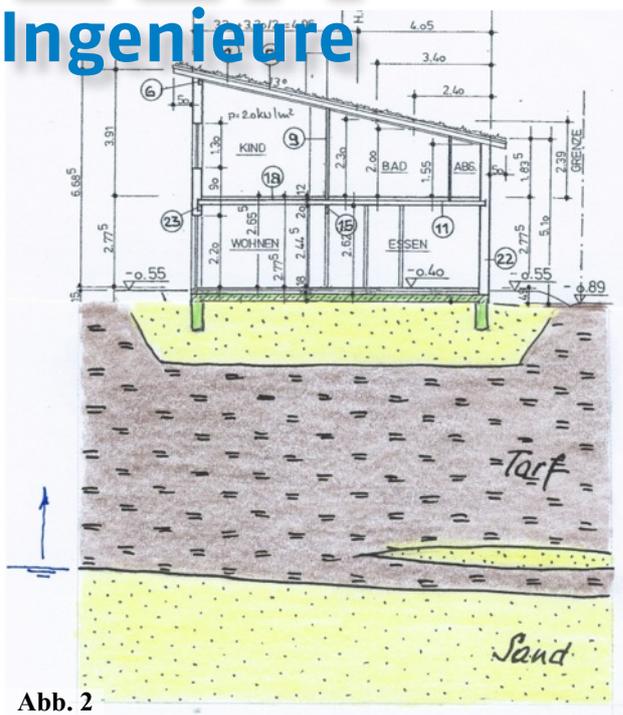
Abb. 2 zeigt das Bodenprofil mit dem bis in knapp 8 m Tiefe reichenden organischen Boden und dem Sandkoffer.

Der in Abb. 2 einheitlich als Torf bezeichnete Boden war nach den vor Baubeginn angestellten Bodenuntersuchungen stark unterschiedlich zersetzt. Es wurden Wassergehalte zwischen 90% und knapp 600% gemessen. Einerseits ergeben sich daraus Unterschiede in der an sich großen Kompressibilität des organischen Bodens. Andererseits ergaben sich Unterschiede für die Gründung, weil an einen Altbau angebaut wurde. Diese Einflüsse führten zu Setzungsunterschieden von knapp 20 cm und einer Schiefelage von rund 2% (Abb. 4). Der Sandkoffer konnte erreichen, dass das Gebäude wie ein steifer Baukörper wirkte und keine Risse im Gebäude auftraten, aber die Schiefelage konnte damit nicht verhindert werden.

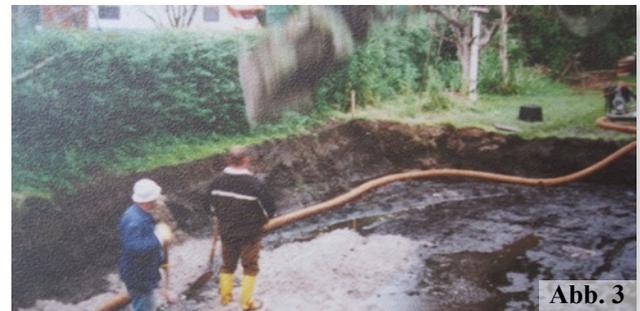
In Abb. 3 sind die Gründungsarbeiten mit dem Aushub für den Sandkoffer festgehalten.
